案例1

绝缘材料不能防止侵蚀

案例2：火箭塔顶部飞落

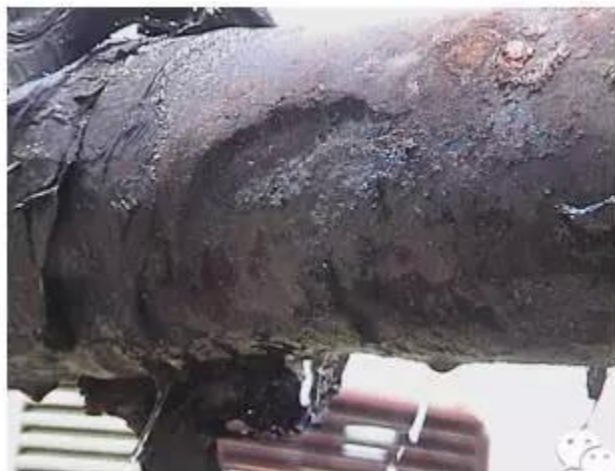
管道被侵蚀

左边的照片主要是由于石碳酸的外部腐蚀引起的。这些管道由于绝缘材料包裹，在被发现腐蚀之前，管道已被毁坏了。尽管没有人受伤，但恢复被污染的环境和管道系统的修复，其费用是昂贵的。

※要了解，在你工作中什么结构和什么设备会产生潜在的绝缘腐蚀。

※在潮湿地方检查其形成的最低位置。

※检查-观看，不要触摸。

※如果弄坏了一片严重的腐蚀区域，泄露就可能发生。因此在移开腐蚀区域之前，先要制定检测计划，必要时关闭系统。

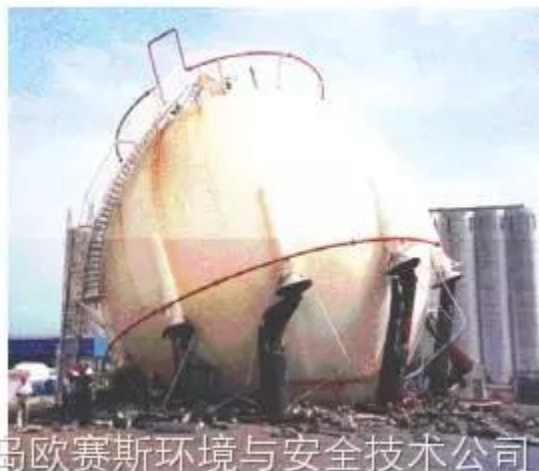
支撑结构被侵蚀

右面的球状物在做液体测试期间倒塌了。它的支架由防火层包裹，埋在里面的结构钢被侵蚀了。当球状物注入部分水时，它倒塌了。一人死亡，一人重伤。

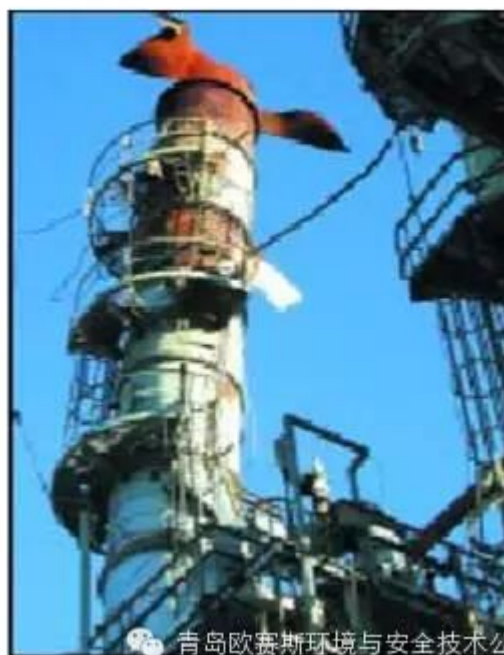
火箭塔顶部飞落

在发生爆炸之前的五个星期内，这个塔停止了工作。大约1200加仑（相当于4500公升）的碳氢化合物在操作时被残留在塔里面。在这五个星期里，蒸汽偶尔并毫无察觉地汇集到塔里。蒸汽渐渐地加热了残留物质，由于塔停止了工作，温度的上升没有引起注意。

早晨发生的事故是在操作时听到从塔里发出的隆隆声，接着似乎从安全阀的出口处发出巨响。人们寻到附近的控制室躲避。在几分钟内145英尺（相当于44米）高的塔爆炸了，三个工人受伤。

这次爆炸，炸掉了35英尺（相当于11米）部分的塔体。塔体碎片飞落至一英里（1.6公里）之外。里面的容器飞落至500英尺（相当于150米）之外全被毁坏，同时发生了几次火情。塔的顶部因此不复存在。

当操作人员决定关闭蒸汽，他们关了蒸汽供应阀。但由于少量蒸汽的泄露，这些阀被侵蚀了。在以下的五个星期内，1200加仑的碳氢化合物残留在塔里并被分解成不稳定的化学物质，由于长期的加热疏忽引发了这次事故。

美国PHA协会早些年前就发布消息，在批量产品生产时，使用的化学物质会分解成370°F（188°C）以上。这些信息在生产操作中从来未曾分享过。因而温度互锁没有被安装，并且在操作说明中没有提及高温分解反应。

- ※ 了解你们单位的“关闭”和“安全操作”程序。在头脑中形成习惯。
- ※ 每年事故的发生是由于阀的泄露引起的。生产过程随时会被关闭，要核实手动阀已确被关紧。
- ※ 要认识到所有的建筑物都不是避难所。有些事故表明，如果附近发生爆炸，建筑物会倒塌。要了解哪座建筑物安全哪座危险。
- ※ 即使是些低数据，也要注意不寻常的声响及电压/温度的读数。它们可能预示着一个重要的隐患。
