案例1

案例2

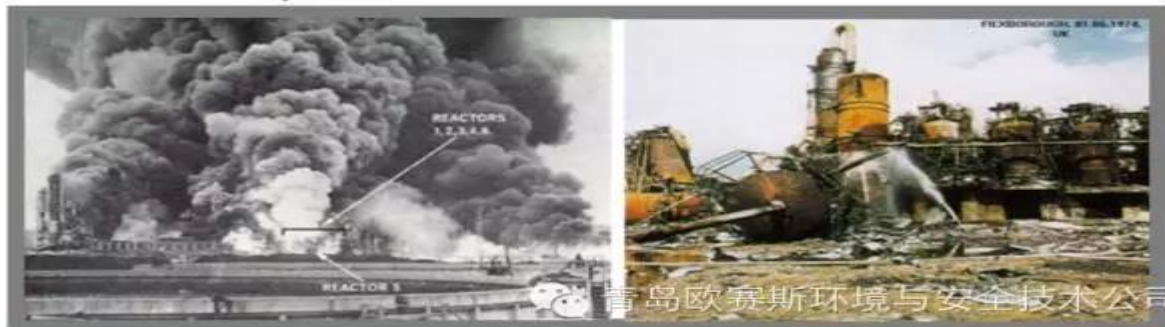
六个连续的反应器需要修理。为了最大程度减少停机时间，决定将这只反应器旁路，离线修理。于是安装了一个两端带膨胀结的临时管线来实现旁路，并由脚手架来支撑。由于急急忙忙地恢复生产，在开车之前，新的旁路没有试验，也没有考虑制造厂家的建议和工程标准。

大约三个月后，旁路管线上的膨胀故障，造成了30吨的易燃的环己胺泄漏。随着形成的蒸汽云雾被点燃，造成了28人死亡，89人受伤。整个工厂被摧毁，数以百计的房屋和商店受损。

临时的旁路有两处弯曲，因为两个罐体上的管口不在一个水平面上。对于膨胀结，没有考虑内力和流体的压力的影响。

膨胀结被留在了临时旁路管线的两端。没有考虑这一设计的适宜性和制造厂家的建议。临时旁路管线的重量没有牢固地支撑。它只是简单地放置在脚手架上，没有考虑移动量以及移动对膨胀结的影响。

始终遵循公司的变更管理程序 (MOC)。

临时变更与永久变更一样需要同样严格的审核。

在进行了全面的危害分析评估后，并经合格的专家批准后才能实施变化。

使用好的工程实践经验和制造商的建议。

就每一个变化，甚至是临时变化——都应对预期和非预期的后果进行评估。

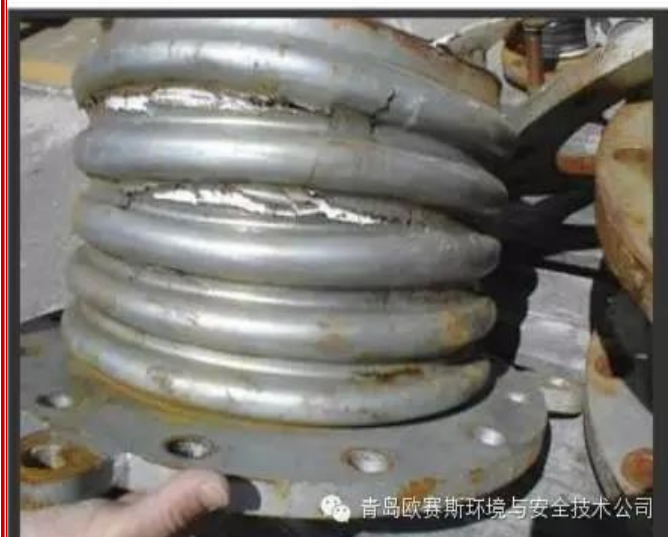
这个内衬四氟乙烯 (TFE) 不锈钢膨胀结是装有高浓度盐酸的管道系统中的一部分。该膨胀结没有被正确的安装并且盐酸已经侵蚀脆化了不锈钢膨胀结。脆化, 未对准而引起的疲劳以及不充足的抑制力导致了膨胀结损坏。图片所示的严重损坏就发生在刚刚通过了对其的外观检查之后。幸运的是, 事发时, 系统压力低, 仅有少量泄漏, 没有人员在附近。故没有造成人员伤害。

未对准+腐蚀=故障

膨胀结的容器的连接管道相互错位大约3/4英寸。造就了膨胀结上的应力。

三颗限制伸缩的紧固螺栓由于空间限制没有安装在膨胀结上。如此造成了膨胀结的过度移动从而施加了更多的应力。

针对在新化学品应用的改造过程中, 已对膨胀结的规范做了改变。但是没有采纳要求用更高等级不锈钢的正确规范, 对膨胀结予以更换。这样, 就可能加剧了不锈钢的盐酸脆化, 从而使得不锈钢易于受应力开裂或出现故障。

膨胀结是精密设备, 必须正确地安装!

确保按照制造厂家的说明书进行安装!!! 对于任何改动或变更, 使用工厂的变更管理制度 (MOC) 进行审查。

当进行外观检查时, 要与前一次检查进行比较, 注意每一个变化, 并通知到检查部门。在检查工程中, 要保护你自己避免暴露在突然的故障前。有时对使用中的设备进行外观检查是不够的。可能必须以确定的周期间隔拆开或者更换设备。

检查和维修计划不能忽视膨胀结的通常的故障原因和预期的故障模式。
