案例1 吊装作业事故分析

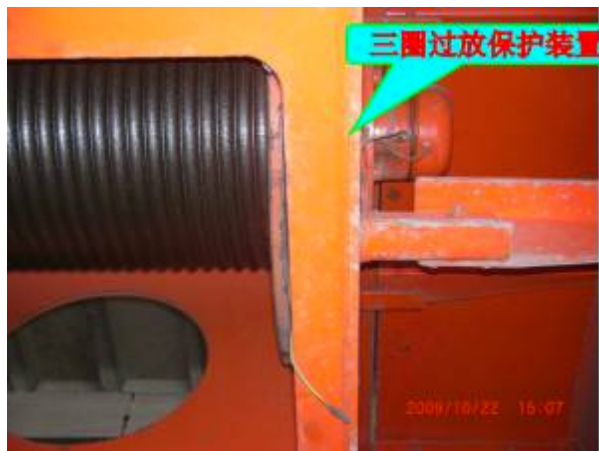
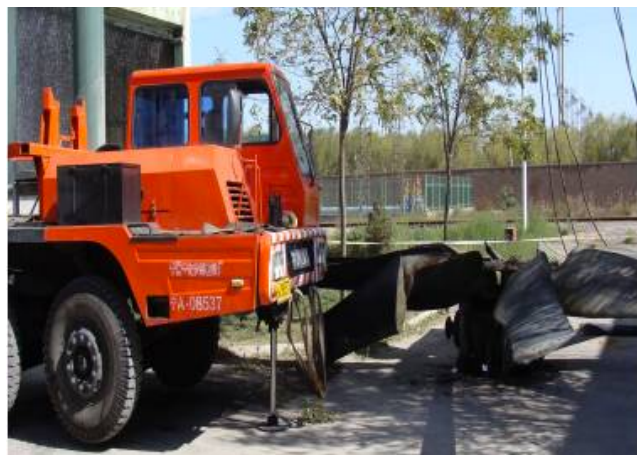
2009年10月20日上午9时左右，安检公司在二化肥循环水冷却水塔风机进行检修，在办理好相关票证后，50T吊车进入现场支车作业，10时20分风机吊出，起重工指挥吊车将风机由北往西缓慢转到正南方向，10时40分，在被吊风机离地面约有10米左右的距离时，由于吊物下面有障碍物所挡，起重工发出卧臂指挥信号，调整放置位置，在吊车卧臂的过程中被吊风机连同吊钩滑落坠地，吊车主卷扬全部钢丝绳从卷筒脱出，固定钢丝绳的楔板掉落在西面草坪中。

经现场检查造成风机叶片损坏、车辆驾驶室顶部由于风机叶片撞击局部变形，未造成人员伤亡和其他损失，随后向公司主管部门进行汇报。

- 1、吊钩下降出现滑钩，卷筒液压控制阀存在内泄、液压锁、抱闸未起到保护作用导致滑钩
- 2、为防止卷筒钢丝绳全部放完，钢丝绳下落最后三圈时有过放保护机构，未起到保护作用
- 3、钢丝绳端部和卷筒固定的楔子和楔套不匹配，楔子尺寸偏小，导致钢丝绳脱落

- 1、联系50T吊车厂家售后服务对存在的问题彻底处理。
- 2、彻底清查车辆其他隐患，并及时处理。保证吊车的各项安全保护装置完好。
- 3、结合此次事件对所有在用特种设备的使用、维护、保养进行全面检查，发现问题及时整改。
