案例1 轻烃泄露事故

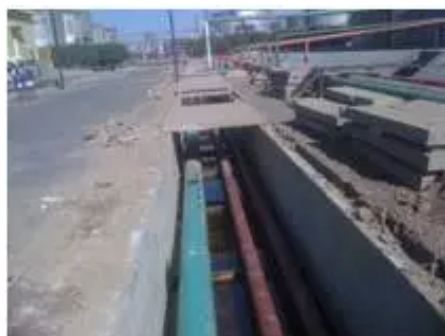
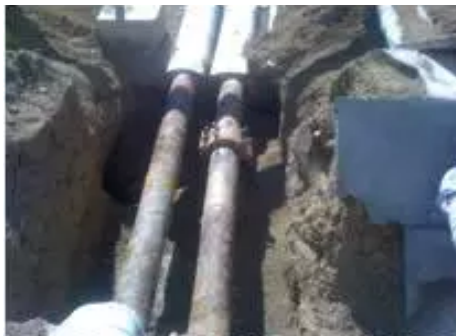
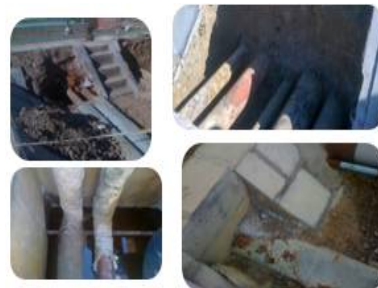
管沟管线被腐蚀很常见

某化工装置操作工在巡检中闻到汽柴油罐区附近有很浓的汽油味，经查找发现气味来自罐区防火堤外的管沟内，随即报告相关部门。经检查，管沟中有一条汽油管线发生腐蚀泄漏。120米长的管沟大部分处于全封闭状态，只有两处因盖板损坏与外界相通，油气味通过这两处孔洞向外溢出，孔洞上方的气体经检测已属于可爆气体。

事故漏油的汽油线已使用了16年，主要输送介质为催化汽油、重整拔头油，外送泵出口压力为0.5MPa。管线没有进行外防腐处理，局部被埋在湿沙土中。泄漏管线与管沟的管理分属于两个不同的车间。

事故管线上方的管沟盖板破损，雨水及沙土经孔洞进入管沟内将管线掩埋，湿沙土长期侵蚀没有防腐层的管线，最终导致管线泄漏。同时，由于管线及管沟的管理责任分属不同的单位，两个单位都没有考虑过如果湿沙土进入管沟，会对内部管线形成什么样的危害。

- 1、设立管沟检查孔，对隐蔽管线进行定期检查。定期维护、更换腐蚀管线；
- 2、定期检查和维护管沟，保持封闭性，防止砂土、雨水进入管沟；及时清理管沟内积水和杂物；
- 3、保证隐蔽管线的防腐质量。
- 4、对易受腐蚀的设施采用阴极保护措施；
- 5、尽量简化管理模式，避免一个操作区域内多个同级管理部门互相影响的问题。
