## 案例1 聚乙烯爆炸事故

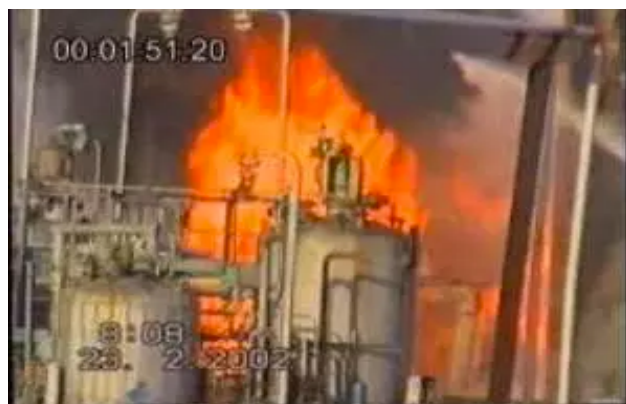
管道上破裂后的视镜

沸腾床干燥器

引风机入口

为由于装置运行不正常，系统压力升高，致使劣质玻璃视镜破裂，导致大量乙烯气体喷出，溢出的乙烯又被引风机吸入沸腾床干燥器内，与聚乙烯粉末、热空气形成爆炸混合物，达到爆炸极限，被粉末沸腾过程中产生的静电火花引爆，发生了爆炸。

1. 采购环节存在问题：视镜的公称压力为2.5MPa，而实际上在0.5MPa时就破裂了。经调查属“三无”产品；此外，采用的视镜违反了《压力容器视镜》设计要求。
2. 工程施工管理混乱：总承包方管理不到位，未落实安装打压实验；工程监理和工程质量监督不到位；甲方对施工管理不到位。
3. 工艺、生产管理不严肃：新线的操作规程也与实际工艺不符，操作规程上规定干燥系统
4. 采用氮气法，而实际上采用的是空气法，增加了氧含量。
5. 工程设计及管理方面不规范：新线工艺是按老线工艺照搬过来的，老线悬浮液接收罐的安全阀开启压力为0.3 MPa，而新线却是0.58 MPa（视镜是在0.5MPa时破裂的）；另外，厂房是封闭的、沸腾床引风机入口设置在聚合釜的上方均不符合设计要求。
