## 案例1 地坑坠落事故

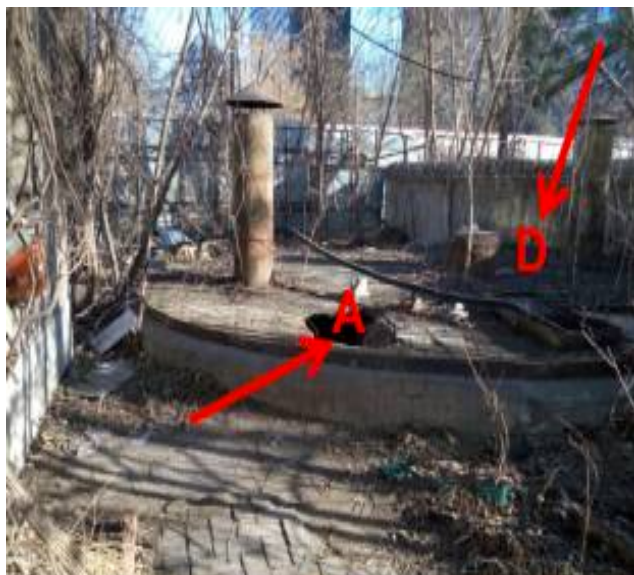
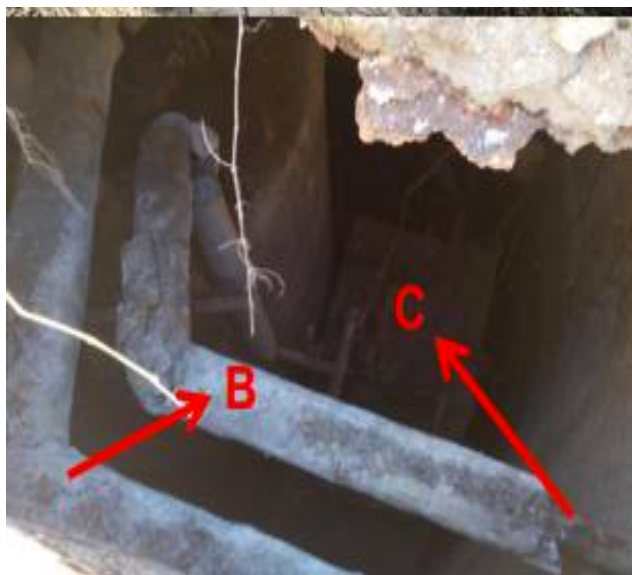
2015-12-16日12:20分左右厂区运行班组管道工人杨某某在对热力管线循环水罐地坑水位例行检查时，由于正常去地坑观察孔的路径上有杂草树枝，因此杨某某直接踏上地坑（回水池）顶部A（见上图，下同），杨某走到观察孔D处去观察水位情况，在走到灌顶时，顶部水泥面突然塌陷，杨某某坠落时碰到B处的热力管道缓冲后掉到二层循环水罐检修平台C处。杨某某从人孔楼梯爬到地面，打电话通知管理人员邢某，邢某立即拨打999急救，13:10分后999到达现场，将杨某某送至就近的市二医院，经检查后确诊为右侧肋部第3-7根肋骨骨折，全身多处擦伤，建议观察3日后静养。

- (1) 地坑顶部钢板长期水汽腐蚀，年久失修，承载力下降。
- (2) 地坑顶部周边树枝杂草丛生，影响正常的行走检查路径。
- (3) 该地坑基础陈旧，运行班组管理人员没有对这些老旧设施隐患排查不到位。
- (4) 检查人员违反操作规程，未走正确的检查路线。
- (5) 对员工风险识别培训不到位。

- (1) 对地坑顶部进行加固维修，并悬挂警告标识；
- (2) 改善工作地点环境，清理通道，在观察口划出观察站立区；
- (3) 定期进行安全隐患排查，加强整改落实（不留死角）；
- (4) 对运行人员进行风险识别培训，对培训结果进行定期考核；
- (5) 工作前对工作现场进行危险识别和评估，严格执行操作规程。
