案例1 《重油催化装置稳定单元发生闪爆事故》

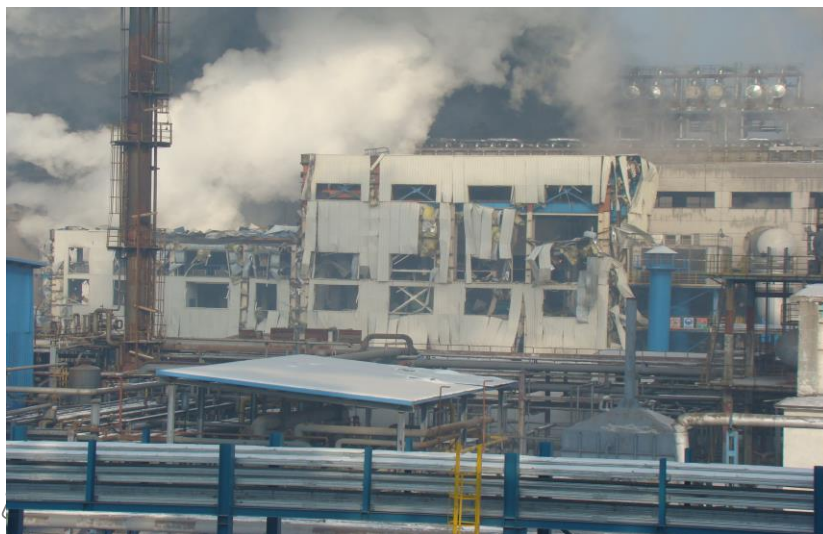
1月，150万吨/年重19日油催化装置稳定单元发生闪爆事故，造成3人死亡。这起事故主要是因重油催化装置稳定单元解吸塔塔底E2312重沸器壳层下部入口管线（DN500）上低点排凝阀（DN80）存在质量缺陷，阀杆螺母压盖及阀杆螺母脱落，造成阀门失效，脱乙烷汽油泄漏（解吸塔操作压力为1.45MPa，温度118℃），喷射产生静电，发生闪爆。

填料压盖断裂：压紧填料时用力不均匀，或压盖（一般是铸铁）有缺陷。压紧填料，要对称地旋转螺丝，不可偏歪。制造时不仅要注意大件和关键件，也要注意压盖之类次要件，否则影响使用。

事故发生前，重催装置扩能改造项目，在解吸塔底新增一台利旧的重沸器，刚投用即因内漏被迫停用。由于重沸器与塔底相连的气、液相管线无法切除，重沸器底部存水，为防冻，将重沸器底部原用于大修停开车时排料用的DN80阀门临时改为排水阀，工艺变更带来的风险没有引起重视。

- (1) 在装置发生大量泄漏等危急情况下，是冒险处置尽量避损失，还是紧急停车、人员撤至安全地带。
- (2) 随着炼化装置规模的不断扩大，联合装置以及装置密集化程度的提高，发生事故的风险和危害越来越大，应急处置的原则需要我们下一步认真的研究。
