案例1 《污水提升池发生闪爆事故》

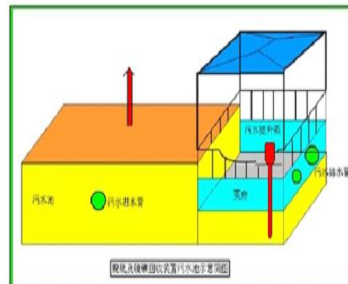
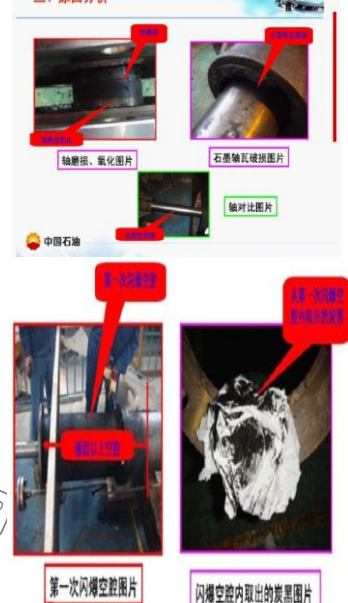
- 可燃气体分析：事故前的污水来自加氢精制装置分馏部分，200万吨/年加氢精制装置于11月15日投入石脑油进行冷油循环，进而产生含油污水，污水中的石脑油和柴油在污水池中累计形成油膜漂浮于污水上层，进入污水池中的液体温度在40~60℃，而石脑油和柴油闪点分别为-38~35℃、45~90℃，造成油气挥发并不断累计达到爆炸极限（石脑油和柴油爆炸极限分别为1.2~6.0%、1.4~45.%）
- 点火源：闪爆前，P02A泵运行了5~7分钟，发现震动异常、杂音变大，但由于电气故障，无法现场立即停泵，派人到配电所停电才将泵停运。后经解体检查发现P02A泵轴套磨损严重，大约有2mm深的划痕，轴瓦已全部破碎，泵轴套有发“兰”现象，经专家论证，泵在运转过程中轴发生摆动，致使轴瓦破损，轴套和轴瓦研磨产生高温（鉴定温度达1300℃），点燃了油气混合物；
- 助燃物：空气通过污水池上盖通气孔、泵房地面小方孔进入污水池；
- 综上所述，P02A泵在试运过程中轴瓦破损，使轴套和轴瓦研磨产生高温，点燃了泵轴防护罩内的残油，进而引爆了污水池内的油气发生闪爆，为事故直接原因。

(1) 根据中华人民共和国天然气行业标准《石油天然气建设工程施工质量验收规范》【SY4201.1-2007】和中石油天然气集团公司相关规定，机泵类设备单机试运由施工单位负责；中间交接时施工单位向建设单位由单机试车转入联动试车的必要程序，中交动设备单机试车要合格。调查发现污水池的单机试运及中交未在规定时间内完成。对法规规范执行不到位，施工方应按规定执行试车等工作，建设方对中交内容应检查落实到位。(2) 新投用设备应做好仪表、电气单元调试检查，确保联锁、电气开关等可正常使用；(3) 污水池及污水提升泵设计存在缺陷，会同设计单位进行重新进行设计；(4) 管理及培训存在漏洞，风险认识不足，对封闭、半封闭空间动火、用电等作业前未做气体分析，出现异常情况时，人员未及时撤离现场。需加强安全教育和管理，充分进行风险辨识并落实风险削减措施；(5) 生产指挥管理脱节，事后发现在没有车间设备管理人员在场的情况下，厂调度室主任、安全环保科工程师、当班班长进行启泵工艺安全确认及操作。需要严肃管理、做好三项纪律的学习及落实工作。对各级相关人员进行撤职、记过、警告等相应处罚，为安全生产敲响警钟！
