案例1 保温引起的着火

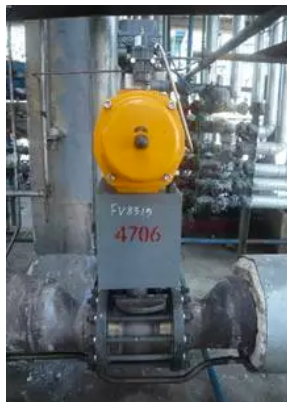
公司某高压加氢装置内操发现DCS显示汽提塔底流量IOP，分馏炉报警，主火嘴切断阀关系，加热炉熄火，立即通知外操去现场查看。结果发现汽提塔底液控阀入口法兰（DN150,300磅）泄露着火，烧断流量控制阀仪表线，泄露的渣油温度为350°C,1.0MPa。该控制阀为对夹式，RF法兰，材质为316L，螺栓材料为304L（如图）。原来这个阀门没有保温，在着火的前一天进行了该阀门的保温施工。由于是长螺栓包在保温里面，导致温度升高而膨胀，螺栓预紧力下降，造成该阀门法兰处螺栓松动，密封不严物料泄露着火。某公司蒸馏装置换热器泄露着火，原因是上层平台的换热器泄露，介质接触到下层的换热器高温法兰（未有保温和遮挡）着火，这是一个没有包保温而引起的着火事故。

1. 不要画蛇添足，对调节阀与流量计法兰、长螺栓对夹法兰、钢圈密封等部位，由于包保温后易发生泄漏，所以不建议包保温。
2. 对有介质泄漏到裸露的高温法兰存在着火风险的部位，要采用遮雨挡板的方式进行处理，切记里面不要放置保温材料。
3. 对高温法兰长螺栓部位，要尽可能采用铬钼钢材质的螺栓。
