案例2 被腐蚀的贮罐！

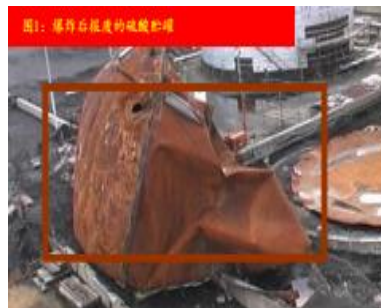
2001年，在一家炼油厂，一个盛有来自烷基化工艺装置的硫酸废液的贮罐（其中有一些碳氢化合物）发生爆炸（见图1），导致1名工人死亡，8名工人受伤。溢出的硫酸废液流入到河流，造成了环境污染。当时，承包商正在贮罐区内对一个平台进行维修，而热工作过程中所产生的火花点燃了贮罐内的易燃蒸气。这个贮罐之前就存在明显的腐蚀，在过去的几年里每年都发现了泄漏，这些报告出来的泄漏点几乎都得到了修复，但在事故发生数月前所发现的一个泄漏点除外。另外贮罐顶部和罐壁上还有几个洞并没有被报告出来。在此次爆炸发生几周前，有一名操作人员确实提交过“不安全情况报告”，但由于易燃气体浓度高，热工作许可证没有得到批准，管理层也并没有为此采取相应的更正行动。

（1）要将贮罐上的漏洞和严重腐蚀情况报告给管理层。如果这个问题没有得到解决，不要放弃，必要时将它提升到更高层面以得到关注。

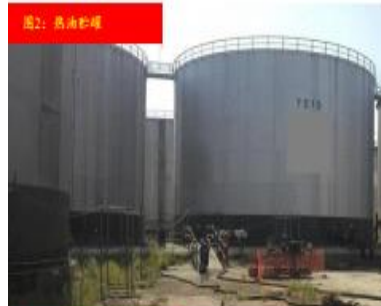
2016年1月，在另一家炼油厂也发生了一起致命的事故，同样是由于贮罐腐蚀引起的。夜班期间，一名操作人员去到贮罐区，要对几个贮罐中的热油的温度和液位进行手工测量（见图2），这项作业需要爬到贮罐的顶部。这名操作员去了一段时间后，一直没有返回，而且对讲机喊话也没有回应。他的同事去到贮罐区检查发现，他的车还停在那里，而在贮罐顶部出现了一个大洞（见图3）。他们清空了这个贮罐，找到了这名操作人员的遗体——他是从这个大洞掉进去的。事后发现，贮罐内部存在严重的腐蚀，当那名操作人员踩在贮罐顶部时，顶部金属就破裂坍塌了。

（2）如果设备在设计上并未考虑踩踏和攀爬的目的，请不要在设备上行走或攀爬。同样也不要任何看上去严重腐蚀的设备上行走或攀爬——它很可能支撑不住你的体重。
