## 案例1 F848水箱盖板踩翻引发的烫伤事故

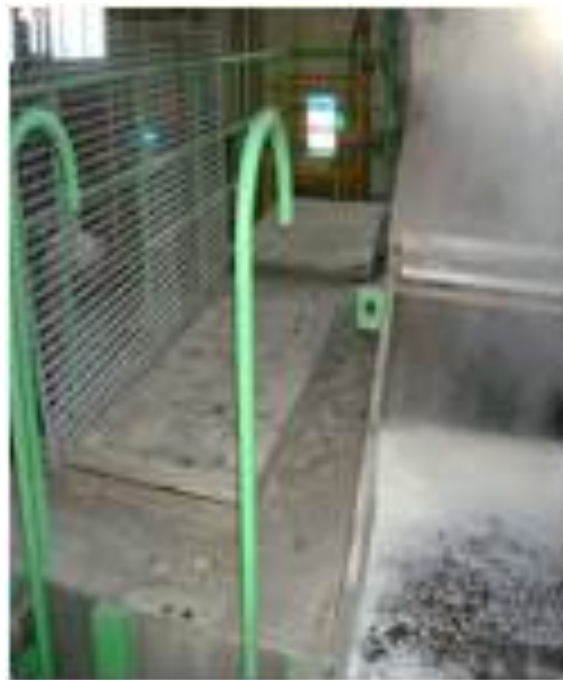
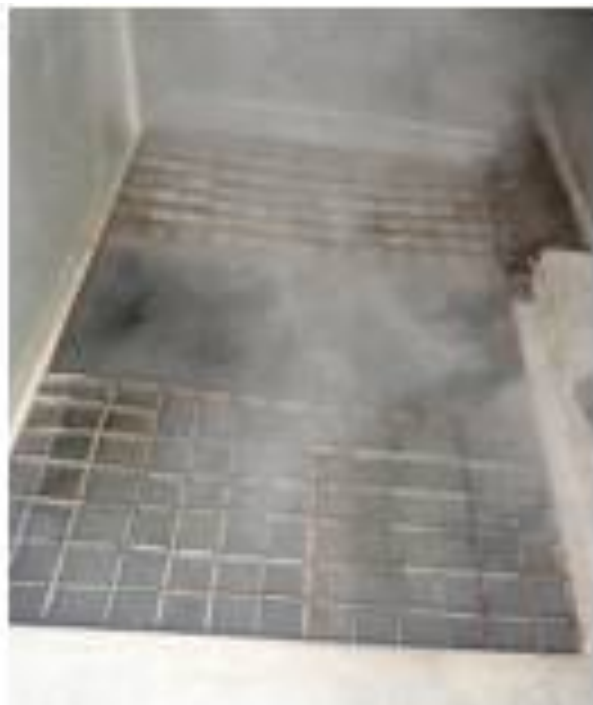
1996年8月4日中班12:00左右，造粒班长王某在清理21F848水箱时，不慎将F848上盖板踩翻，左脚掉入温度约为75℃左右的热水中，造成膝部以下被烫伤，立即送医院治疗。2003年，造粒班长郭某，在23F848水箱上部作业时，将23F848上盖板踩翻，同样的烫伤事故在23线颗粒水箱再次发生。

1. 颗粒水箱盖板未盖好，是造成这2起伤害事故的主要原因。盖板与水箱口对缝不到位，班组人员踩上时，极易发生盖板被踩翻的情况。
2. F848蒸汽很大，视线不清。作业人眼睛近视，蒸汽模糊了镜片。
3. 因水箱外没有平台和梯子，人员上下和清理作业较困难。
4. 清理频次高，操作工思想麻痹大意，未注意水箱盖板未盖好。

1. 要求颗粒水箱盖板未盖无论在任何状态，始终处于盖好状态，警醒大家；
2. 将21、22线F848水箱盖板部分换成格栅板，便于水箱排气。将23线水箱口内部，焊上部分格栅，缩小水箱口，防止盖板踩翻。现场有安全警示标示。
3. 水箱外加作业平台，减少上水箱顶部作业频次。
4. 优化操作，减少碎屑，降低清理频次。
