案例1 你确定容器清空了吗

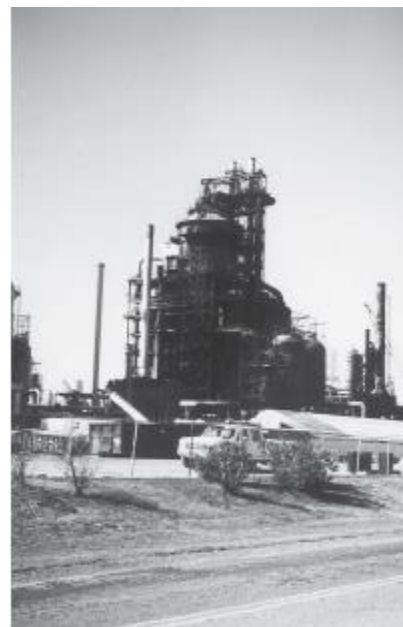
发生爆炸的垂直压力容器（F7），其作用是把重油从固体催化剂粉末中分离出来。在停车期间，所有工艺设备中的重油已经清空，设备也得到了清洁、检查和翻新，可以重新投入使用了。作为开车程序中的一项工作，就是在重油进入到工艺装置之前，用蒸汽来置换装置中的空气。运行操作人员知道，由于工艺设备的温度太低，会有一部分置换用的蒸汽凝结成水，这些水要收集起来并泵入到F7容器中。按照正常的开车程序要求，开车操作人员要在炽热的重油加注到F7容器之前，把容器中的水完全排干净。然而，一个阀位位置错误（处于关闭位）的隔断阀阻止了水从F7容器中排出。迅速膨胀的蒸汽产生的压力超过了F7容器的承受压力，导致其猛然爆炸喷出重油，重油随后被点燃，大火吞噬了整套FCC装置，2.5小时后才被扑灭。

- (1) 把经过维修之后的设备重新投入运行时，要确保设备是完全清洁的，其中不存在任何可能与工艺介质或工艺条件不相容的物料。
- (2) 不要违背你工厂的开车规定。
- (3) 请使用检查表和书面程序来进行开车操作。很多流程工厂要运行很多年才进行维修或停车，你不能仅仅依靠记忆来做这些不经常进行的关键操作。
- (4) 如果你在开车期间发现有阀门阀位处在错误的位置，或者有设备处在错误的状态，请在改变阀门阀位和设备状态之前，寻求帮助以充分理解所有潜在的后果。
