## 案例1 还是贮罐溢流！

## 案例2 是安全设备还是控制设备？

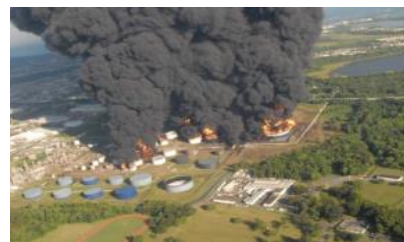
2009年10月23日，波多黎各某成品油贮存站的贮罐区发生火灾事故。美国化学品安全委员会 (CSB) 最近发布了这次事故的调查结果。

多个贮罐正燃起大火

1. 永远不要低估可燃、易燃及有毒性材料从贮罐中溢出的后果！
2. 要认识到输送易燃液体是一项很危险的操作，一旦出问题，会产生严重后果。所以要严密监控易燃液体的输送，以便及时发现溢流和泄漏，并采取响应行动。
3. 在起动输送作业前，要确定目标贮罐有足够的空间来存储要输送的介质。在输送期间，要定时检查源贮罐和目标贮罐的液位、温度及压力，当其变化波动异常时，要查明原因。
4. 在输送液体时，要估计在设定的流量下，需要多长时间会把目标贮罐装满。当输送耗时太长，要查明原因。
5. 要全面完成输送作业流程中的当前步骤后，才能开始下一步骤的工作，并按程序要求做好记录和签字。
6. 如果你发现工厂里的任何关键仪表或报警装置有故障，要立即报告使之得到维修。
7. 要跟踪那些已报告过的故障，以确保它们得到及时的维修。
8. **切勿**驾车驶入任何可能会有易燃气体云的区域。
9. 切记由内燃机驱动的设备也可能成为点火源，这类设备包括移动或便携式发动机。
10. 如果你正在驾驶的车辆，其发动机转速突然自行加快，要立即熄火，并迅速离开。因为你很可能驶入了易燃气体环境中！

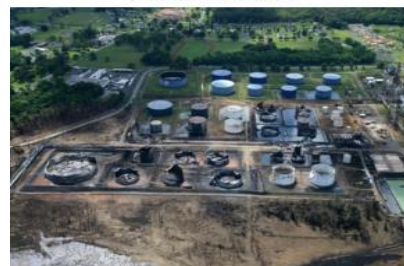
贮罐上的仪表不可靠、操作程序不恰当、贮罐缺乏独立的溢流保护系统，这些都是这起波多黎各事故的操作和技术方面的部分原因，同时也可能是许多类似事故的部分原因。

大火过后的设施损坏状况
