案例1 《氧气瓶减压阀闪爆事故》

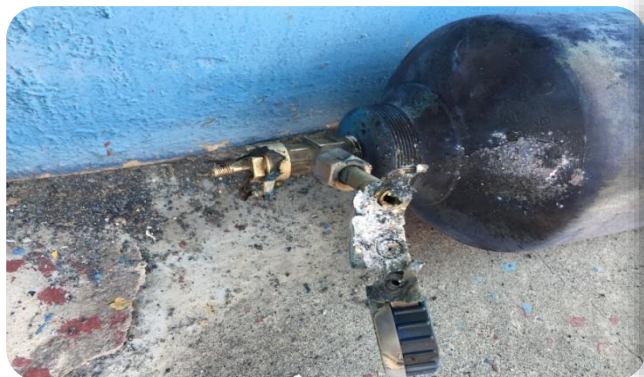
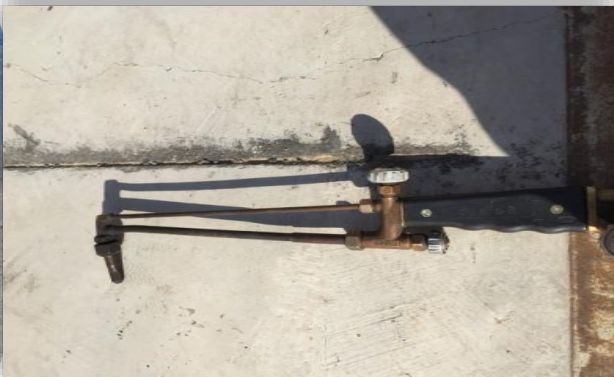
2015年某一天，某施工单位在进行大门更换作业前准备工作。16时30分左右，将气割焊炬拉至作业区域后，前往乙炔气瓶摆放区域安装乙炔减压阀及乙炔管连接，完成后打开乙炔瓶角阀进行试气，乙炔瓶减压阀开到最大，顶针被顶死，试气后关闭乙炔瓶角阀。16时33分左右，施工人员前往氧气瓶摆放区域安装氧气瓶减压阀和氧气管连接，安装完毕后，打开氧气瓶角阀试气，氧气瓶减压阀顶针被顶死。16时33分18秒，氧气瓶减压阀发生闪爆，现场作业人员迅速撤出作业区域，并拨打120急救电话，事故造成一施工人员手部轻微烧伤。

- (1) 直接原因：在对乙炔瓶进行试气时，乙炔气通过乙炔管到达气割焊炬，通过内漏的乙炔手轮和氧气手轮，窜至氧气管内，在对氧气瓶角阀进行试气时，氧气与倒窜至氧气管内的乙炔气形成爆炸混合性气体，高压氧气在减压阀处产生静电或发生放热，引发闪爆
- (2) 间接原因：气割焊炬不完好，氧气手轮和乙炔手轮内部密封面不严，存在串气现象；施工人员在准备作业期间，将气焊胶管长时间暴露于太阳照射环境中（当日温度为36℃），造成胶管内急剧升温，在氧气阀门开启过程中，开度过大，高压氧气与金属减压阀及胶管内部快速摩擦产生静电或放热，为闪爆提供了点火燃。

- (1) 氧气瓶的操作人员必须经过专门培训，并取得特种作业上岗证；
- (2) 现场使用的工机具，作业前必须经过专业人员检验，并粘贴检验合格标签；
- (3) 现场安全管理人员及监护人员应经过专门的安全技术培训，并考核合格；
- (4) 凡接触工业气瓶的操作人员必须经过“三级安全教育”，具备相关知识、技能；
- (5) 加强对施工检维修作业监管，所有涉及特种作业的施工项目，全部纳入检维修施工管理体系中，确保作业风险受控。
